Reparaturen und Wartung TWIGA Neuseeland 2015/2016

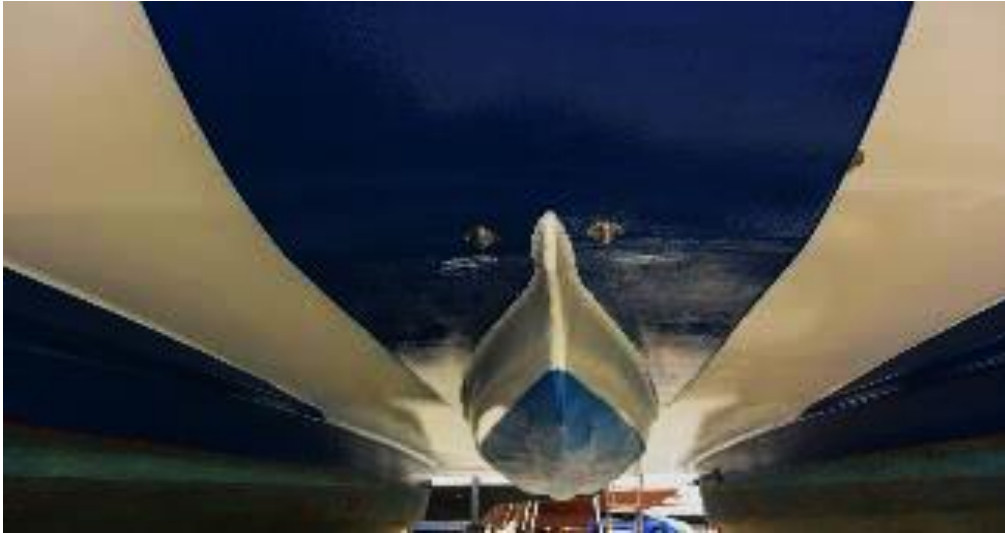
- 1.1. Bruchstelle vor der Nacelle : Schleifen, Laminieren, Verlängerung mit Korkskelett herstellen, Laminieren, GFK Spachtel anrühren und Verlängerung ausformen, danach

wieder Laminieren, Schleifen.

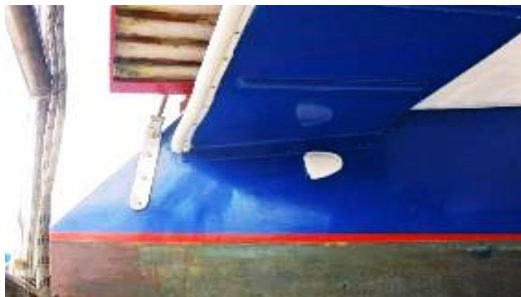
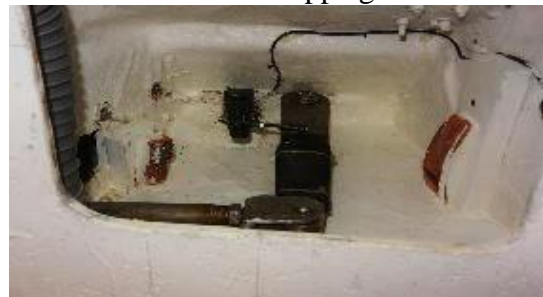
- 1.2. Malern: Rumpfe und Brückendeck schleifen, Defekte ausspachteln, Nacelle mit spezieller Vorstreichfarbe, dann mit Hartantifouling malen. Weiße Teile des Brückendeckes von unten mit Precote dann mit Einkomponenten Lack, TOPLAC(International) malern, 4 Schichten.
- 1.3. Rumpfe innenseitig mit 2-Komponentenfarbe, Marineblau gemalert(drei Schichten)
- 1.4. Wasserpass innen in Rot erstellt, drei Schichten Toplack
- 1.5. Antifouling: Defekte im Coppercoat aufspachteln und in drei Schichten ergänzen, beide Ruder samt Skegaufnahme mit Coppercoat beschichtet(4 Schichten)
- 1.6. Ruderquadrantenräume: 10 cm unterhalb des Rudergestänges Zwischenboden einziehen, verklebte Korkplatten, darauf zwei Schichten GFK, Übergänge verspachtelt und gemalert(Vorstreichen und zwei Schichten weiß). Drainage durch die Bordwand nach Innen mit 3 mm einlaminierter Schlauch und äußerer Schutzkappe gebaut.

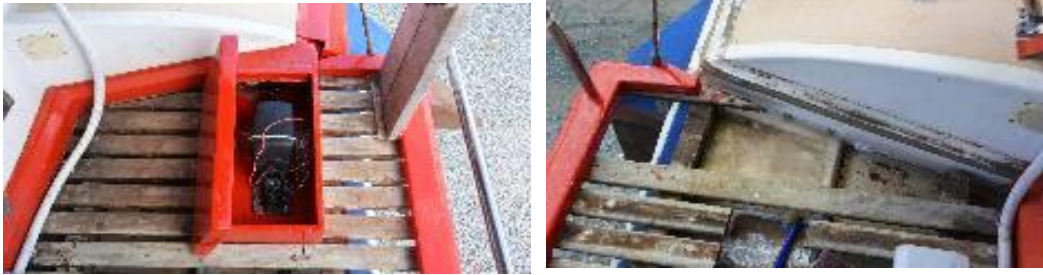
- 1.7. Ruderquadrantenräume von außen undicht: an Stb. Anbindung des Autopilotenkastens teilweise demontieren, neu aufbauen und kraftbündig mit dem Rumpf zusammenlaminieren, spachteln, schleifen, Rot malern. An Bb. Leck durch den Einschnitt für die Querstange, Badeplattform nicht wasserdicht an den Rumpf gefügt. Badeplattform teilweise demontieren, rote Scheuerleiste ausbauen, Plattform-anchluss neu anschrauben und verkleben, Scheuerleiste vormalern und rot malern, Montage der ausgebauten Teile.

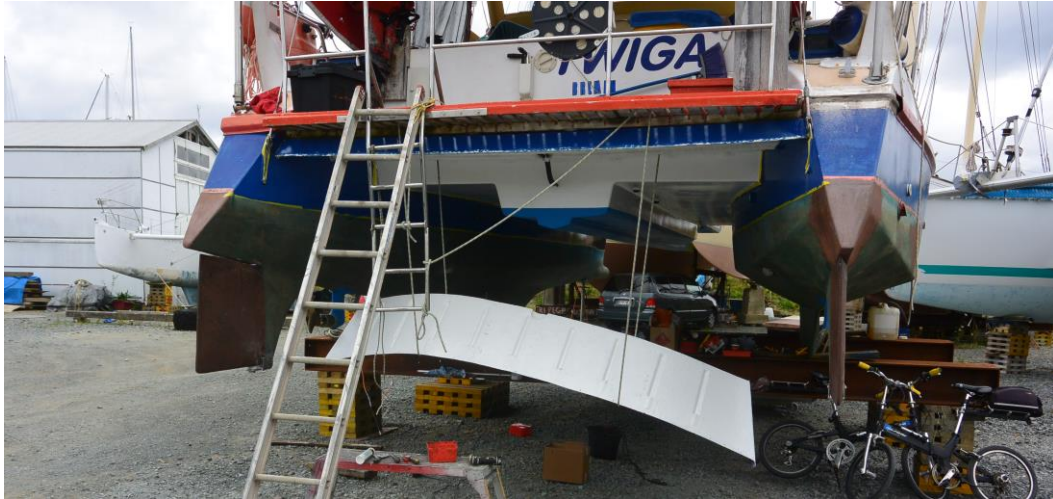
- 1.8. Untere Abdeckplatte der Ruderanlage demontiert, gereinigt, Löcher verspachtel, rumpfseitige Flächen dito. Drainagen in die Abdeckplatte eingebaut. Durchlass für Steuerkabel aus GFK geformt, gespachtelt und geschliffen. Platte innen und außen

schleifen, innen zwei Schichten weiß, außen 4 Schichten Blau (zwei Komponenten Polyurethan Lack) gemalert. Verbindung zwischen Heck und Abdeckplatte neue elastische Kunststoffscheuerleiste hergestellt. Abdeckplatte nach Reparatur der Ruderanlage wieder eingebaut (Sika und Schrauben).

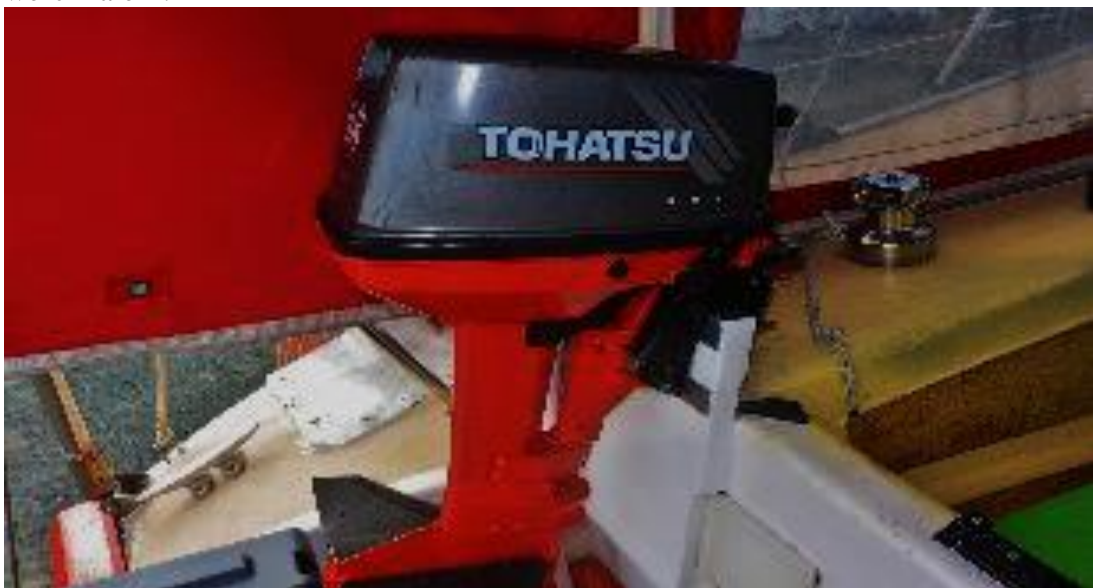
- 1.9. AB Motorhalterung: Abschleifen mit GFK Faserspachtel aufbauen, schleifen, Alukappe aufbauen, Alu Leisten für Motorverschraubung anschrauben und verkleben, 4 Schichten weiß malern.

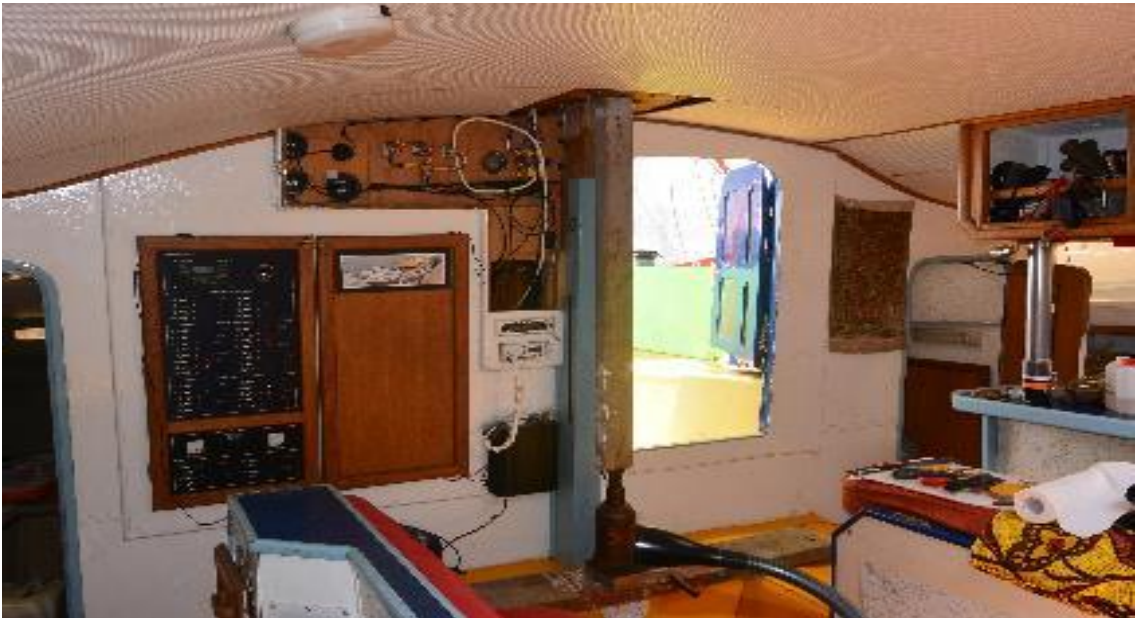
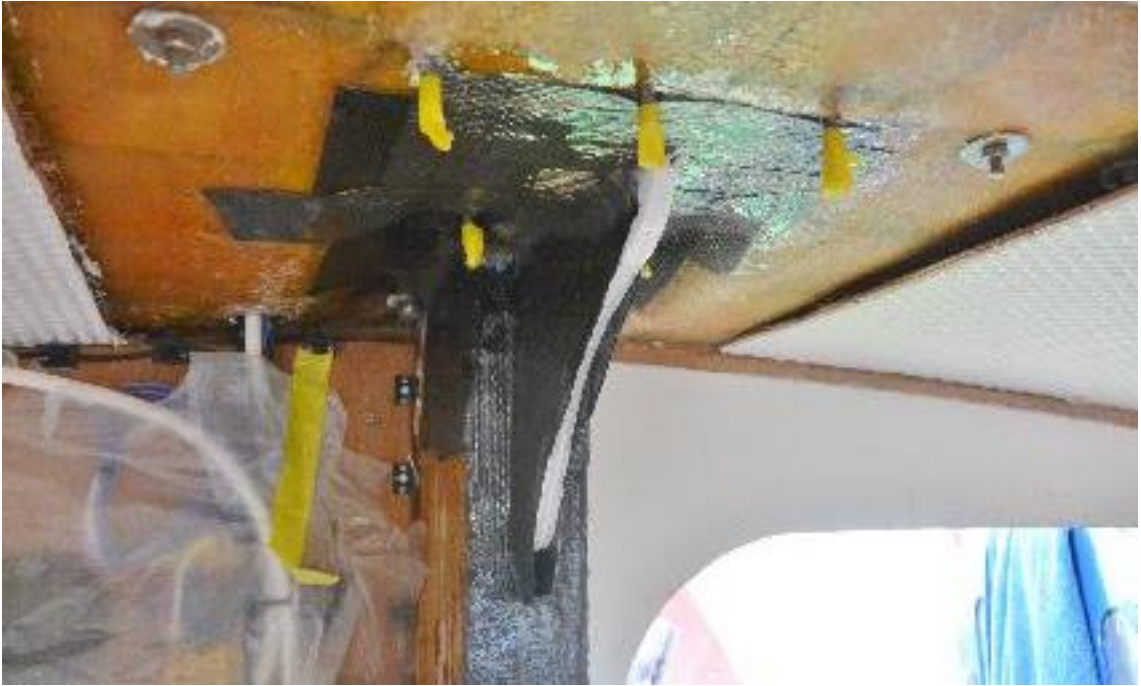
- 2.8. Autopilot Ruderlagenanzeiger (Bb) musste neu eingestellt werden. Eine Aufnahme für das Ersatzgerät wurde auf den Stb. Quadranten montiert.
3. Mastfuß, Rigg: Mast ist um ca 2 cm abgesackt.

- 3.1. Deckenverkleidung um den Mastfuß von Innen aufschneiden: Die darunterstehende Stütze ist trocken und nicht korrodiert, aber die dünne Überlaminierung ist gestaucht und gebrochen. Altes Laminat entfernen, Maststütze reinigen. Einbau eines Inspektionsluks am unteren Mastfuß: dort alles ok: wahrscheinlich ist das Holz der Stütze im Laufe der Jahre geschrumpft. Unter dem Lack an Deck befindet sich ein 4 cm langer oberflächlicher Riss, Aufschleifen, flüssiges Epoxi in den Riss einsickern lassen

- 3.4. Spalt zwischen Maststütze und Deck ca 1.5 cm, Ausfüllen mit Mikrofaser- Epoxi Gemisch. Nach Abbinden :
 - 3.5. Kohlefaser Laminat zwischen Maststütze und Deck von unten herstellen, 4-6 Lagen. Zwischenzeitlich Riss an Deck mit Glasmatte laminieren.

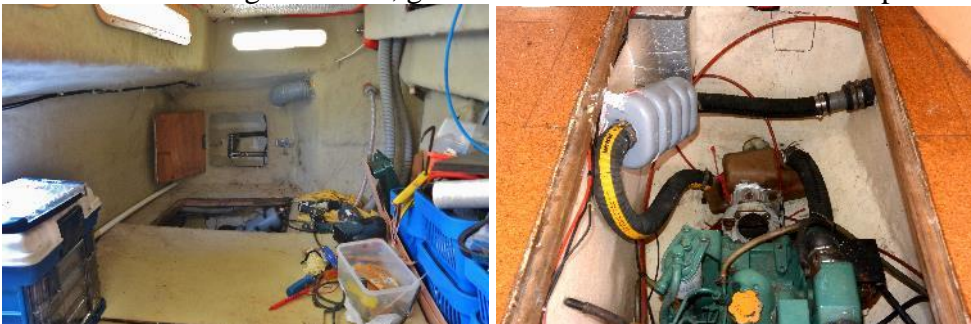
- 7.1. Bb. Heckschot am Boden aufgeschnitten, altes Wasser quillt raus, doch ist der Schaum jenseits von 2mm Tiefe trocken. Loch erweitert, ca. 10 cm Durchmesser. Auspuffschlauch ausgebaut und neu zugeschnitten für Schalldämpfer. Aus Dämmschaumplatte einen Schalldämpfer für die Motorraumventilation gebaut. Schalldämpfer für Auspuff eingebaut.
- 7.2. Stb. Heckschot aufgeschnitten, gleiche Situation wie Bb. Schalldämpfer in den

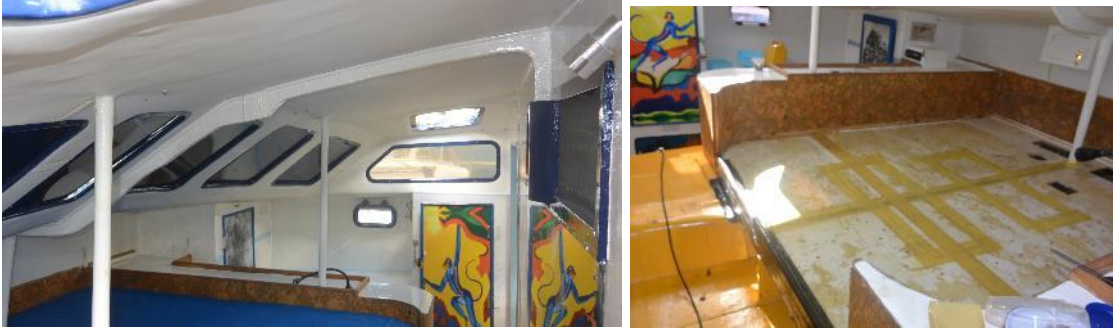
- 12.7. Zwei Hickory Stützen von der Bettplatte zum Dach einlaminieren mit Karbonmatten. Kraftbündige Verbindung zu den Rümpfen mit einlaminieren Längshölzern unter der
